## INDICAÇÃO Nº 042/2019

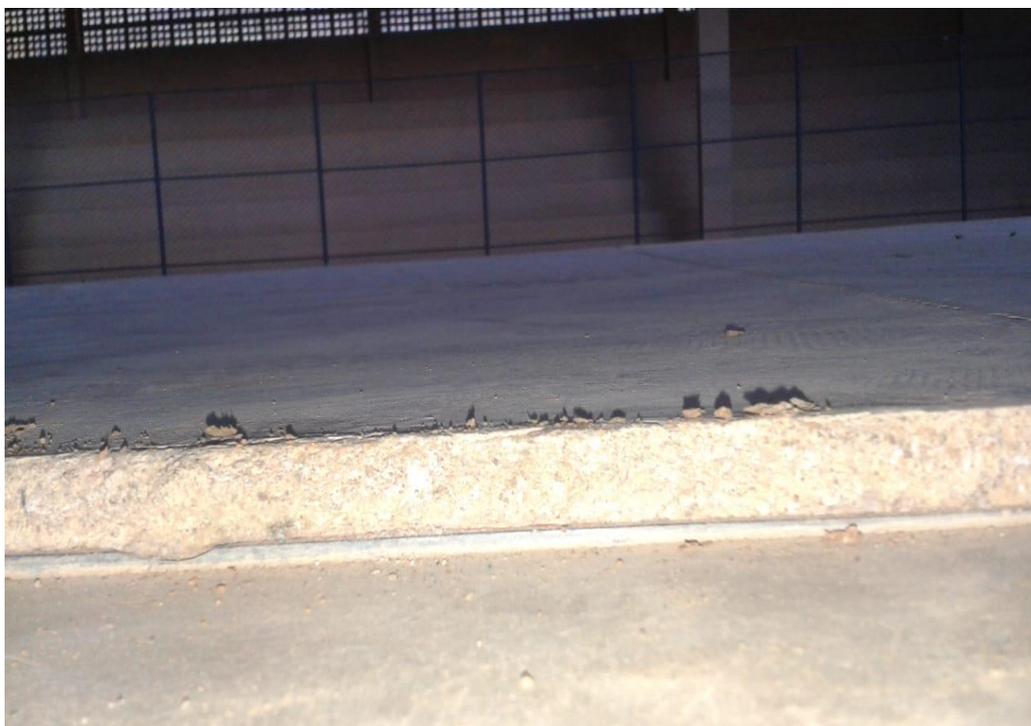
**Foto 07** – Piso da Quadra com desnivelamento perigoso

- a) instalação do CALÇAMENTO, MEIO-FIOS e PAVIMENTAÇÃO ASFÁLTICA, pelo menos no Trecho que inicia próximo ao Campo de Futebol até 50 metros depois do Estabelecimento Comercial do Sr. Antonio Lopes Ferreira; e
- b) intervenções imprescindíveis na Quadra Esportiva dessa comunidade, em toda sua estrutura, seja parte elétrica, hidráulica e ou quaisquer outras que se fizerem necessárias, principalmente no piso que está com rebaixamento e provocando um degrau muito perigoso.

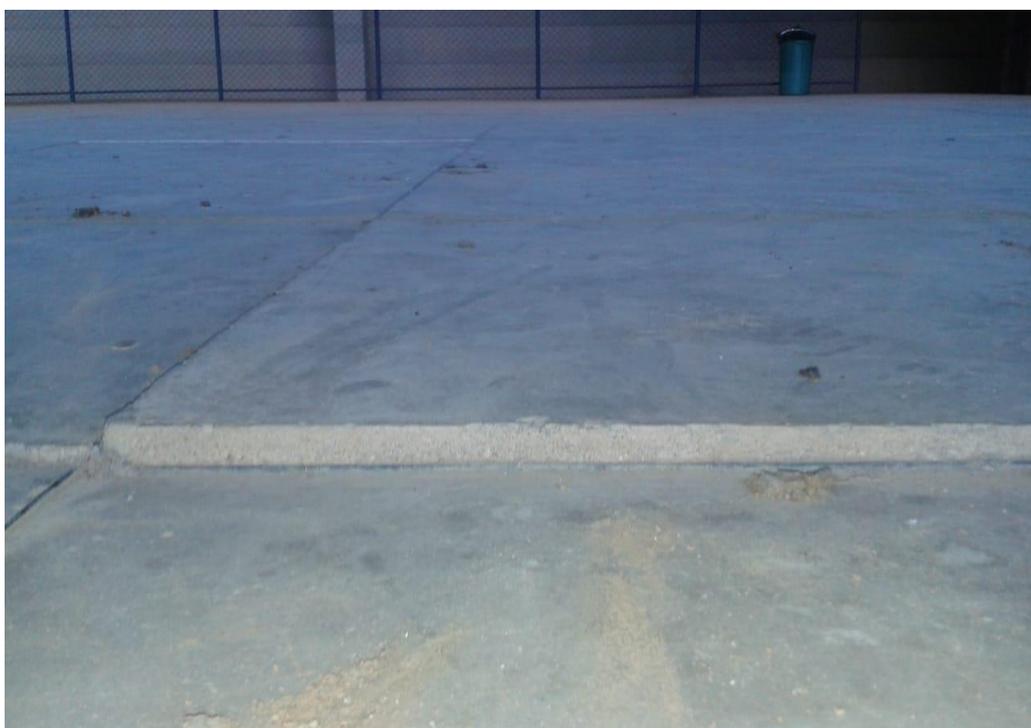
**Foto 08** – Piso da Quadra com desnivelamento perigoso

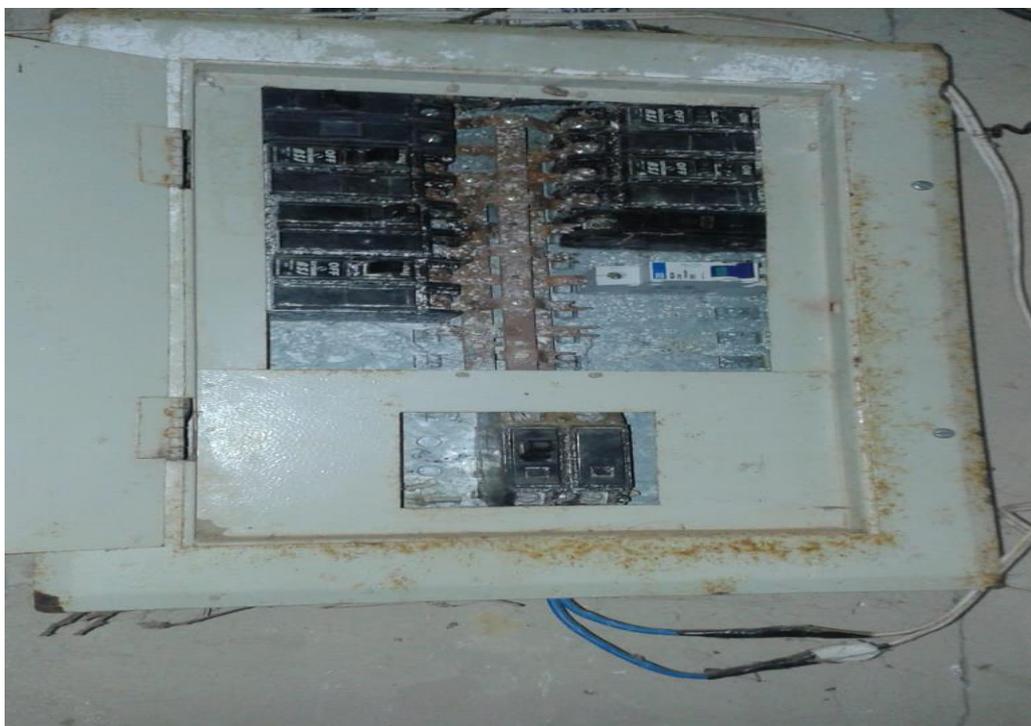
**Foto 09** – Quadro de Energia da Quadra Esportiva com oxidação perigosa

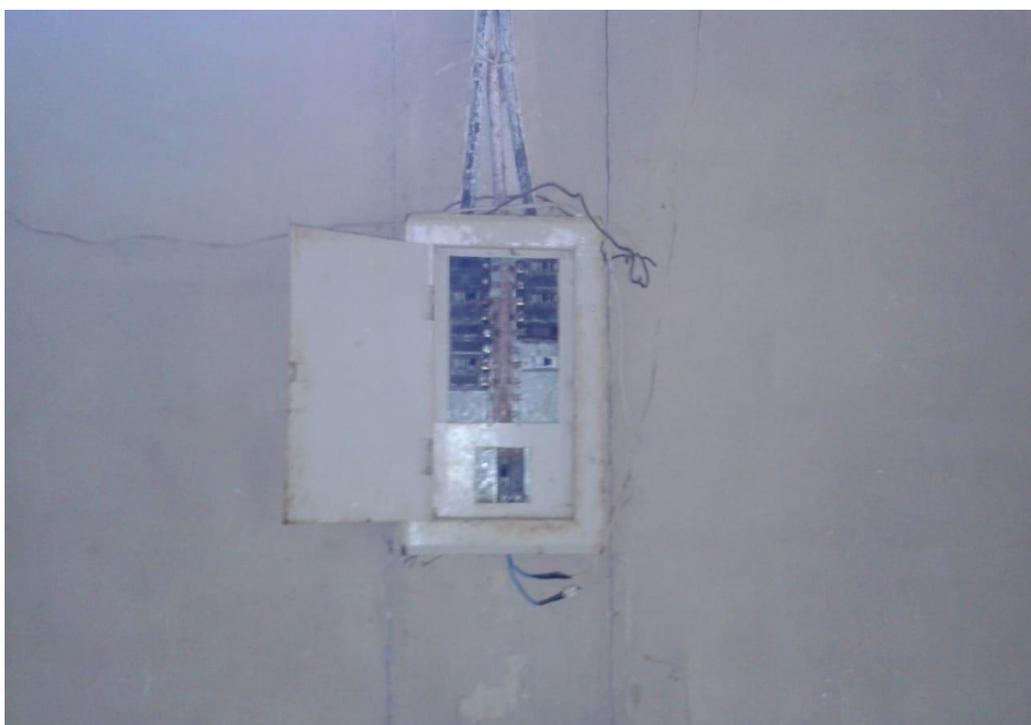
**Foto 10** – Quadro de Energia da Quadra Esportiva com oxidação e fios soltos

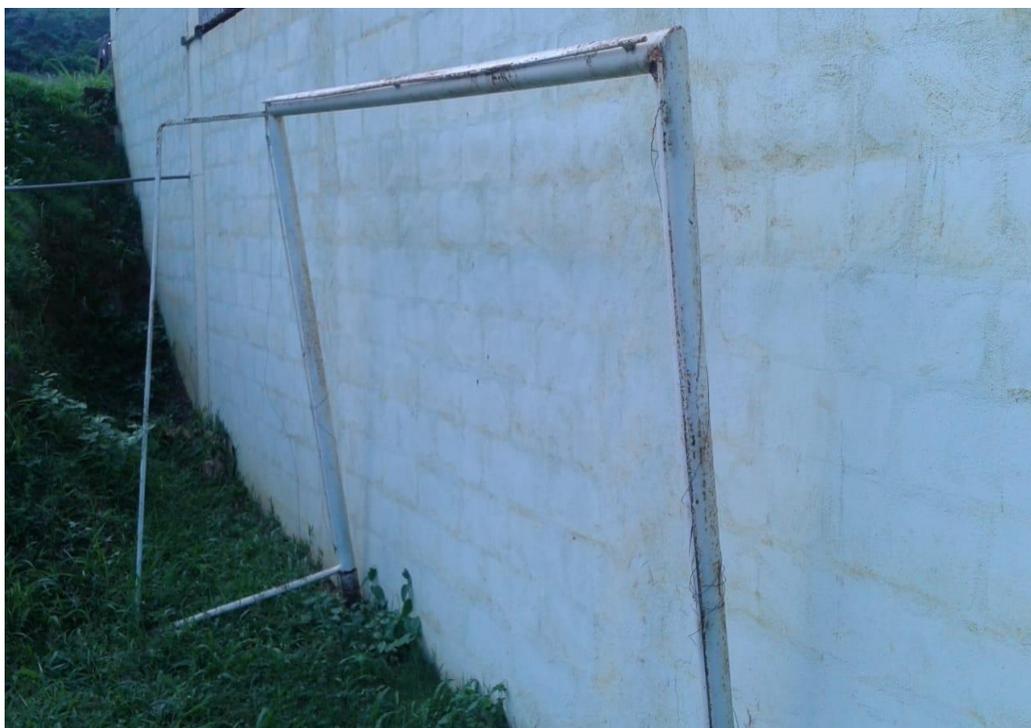
**Foto 11 – Trave sem a devida manutenção**

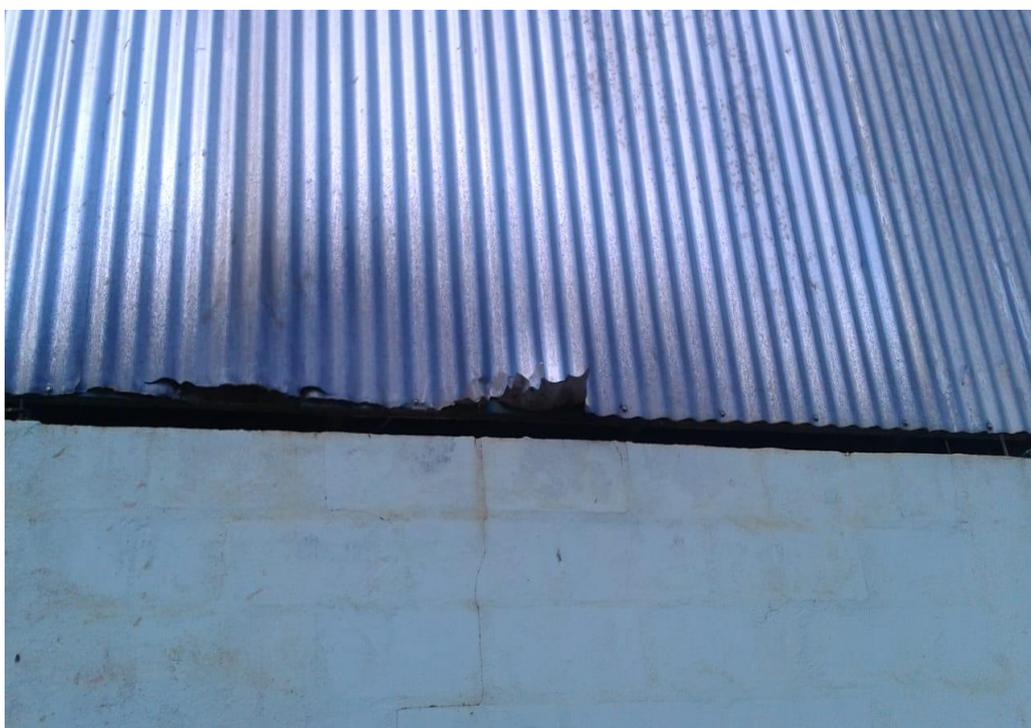
**Foto 12 – Falta de manutenção aparente**
